ANEXO B – Relatório Diagnóstico.

# Relatório de Diagnóstico para cada meta

### RELATÓRIO FOTOGRÁFICO DE SITUAÇÃO

**Assunto:** Impacto na infraestrutura pública na rua sucupira, provocados pela erosão do canal de drenagem de águas pluviais, (gabiões).

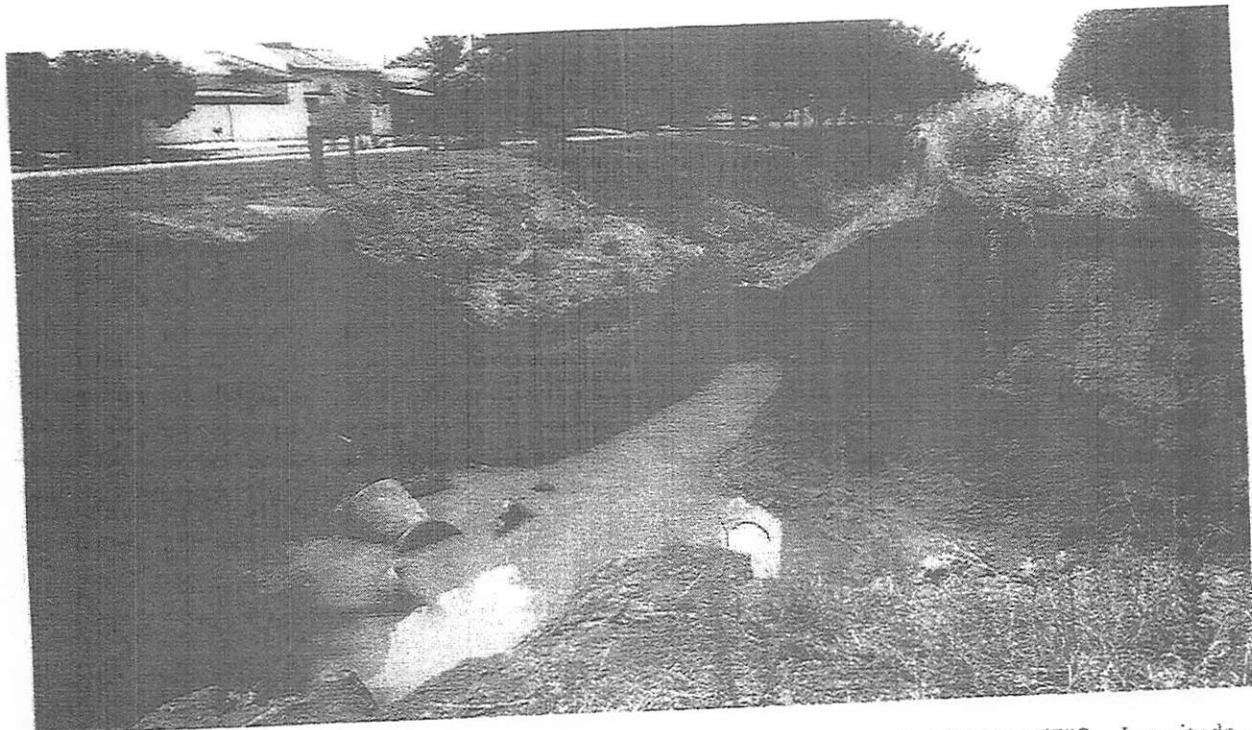
Área da erosão que avança para os imóveis públicos e residenciais – Latitude 13°39'14.67"S – Longitude 57°52'53.36"O

Construção de canal de macrodrenagem em gabiões, de aproximadamente 3.400 metros lineares para canalizar as águas pluviais e conter o avanço do processo erosivo que margeia à rua Sucupira abrangendo os bairros Centro, Nossa Senhora Aparecida e Jardim Alvorada, que comporte adequadamente o volume de águas pluviais ali depositado.

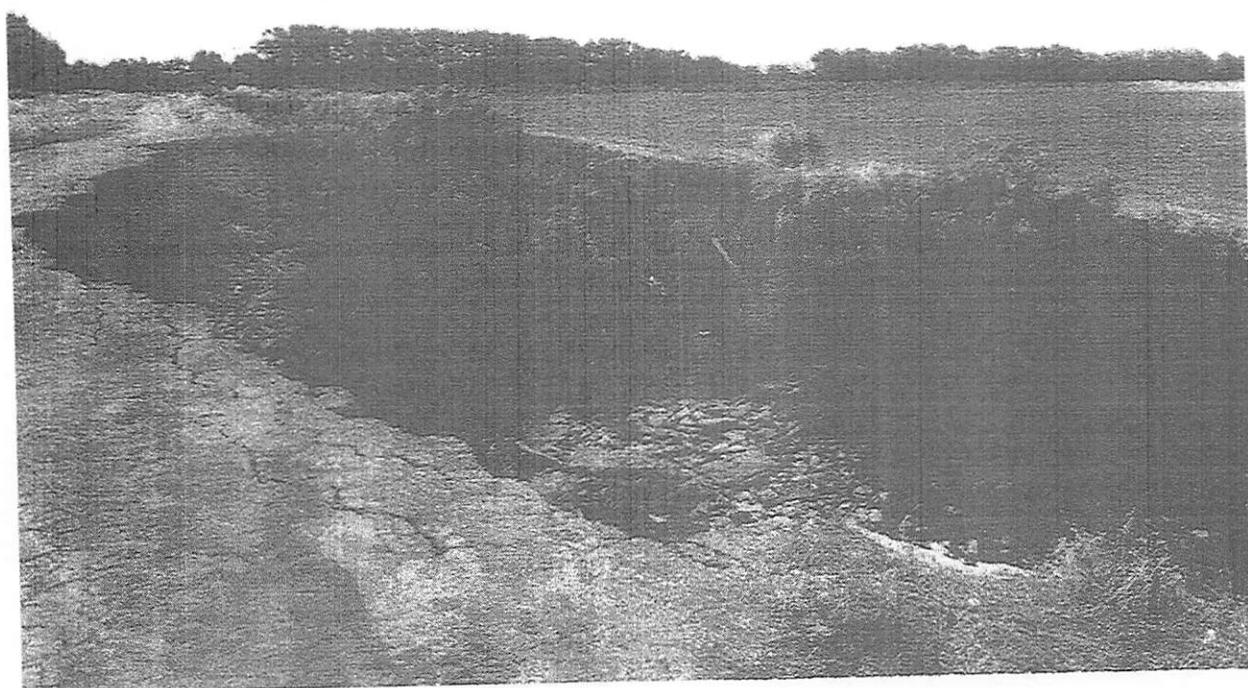
Parte do canal principal onde a erosão já consumiu mais da metade da estrada de acesso – Latitude 13°39'12.67"S – Longitude 57°52'45.33"O

Parte do canal principal onde a erosão já consumiu mais da metade da estrada de acesso Latitude - 13°39'12.40"S  
– Longitude 57°52'44.59"O

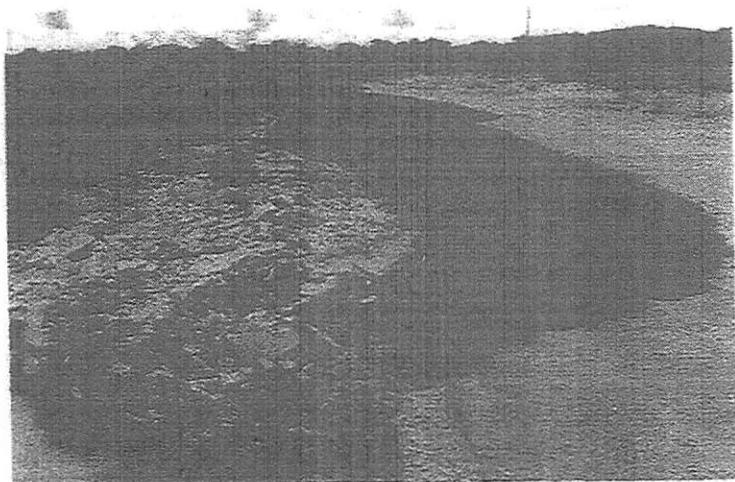
1. No local pode-se observar o avanço descontrolado da voçoroca (Fotografia 1), causado principalmente pela água da chuva e intempéries no solo, devido à falta de vegetação no local;
2. O assoreamento dos cursos d'água à jusante, ou seja, o acúmulo de sedimentos (areia, terra, rochas), lixo e outros materiais levados até o leito dos cursos d'água, que são decorrentes da ação da chuva (no período chuvoso tem-se altos índices de precipitação) e da ação humana;
3. A destruição da área que poderia ser cultivada nas proximidades do canal, em virtude da formação da voçoroca.

Fotografia 1 - Formação de voçoroca

De acordo com a avaliação, podemos concluir que será necessária a reconstrução da extensão do canal de drenagem e das bacias de contenção para solucionarmos os problemas ambientais causados pela ação da chuva (precipitação de águas pluviais) e ação humana, no município.

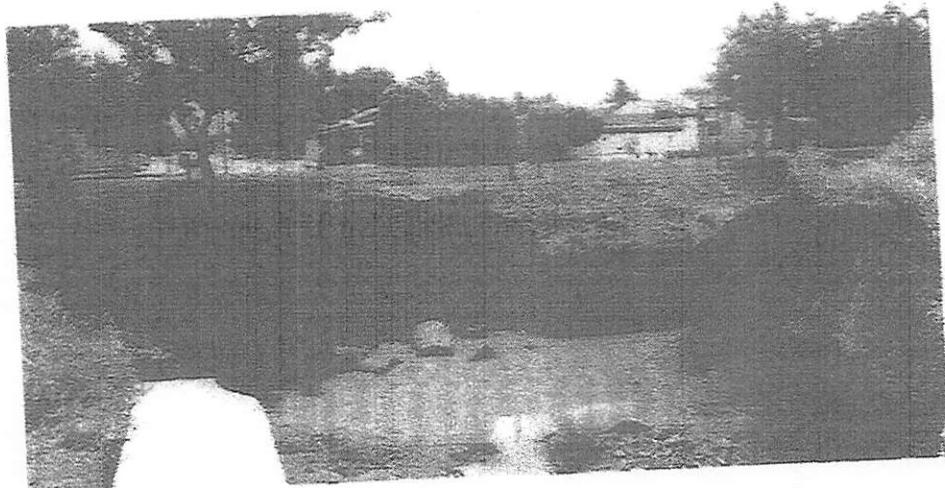
Foto 02 – A erosão descontrolada do canal avança para a infraestrutura pública.

Após analisar a situação em que se encontra o canal de contenção de águas pluviais, verificamos a necessidade da reconstrução imediata de toda a extensão do mesmo, para dar destino final ao grande volume de águas pluviais ali depositado, evitando assim maiores prejuízos aos cofres públicos bem como a diminuição do risco à saúde da população que ali reside.
